# KKZ EVO C5

## SCHROEF MET VERZONKEN CILINDRISCHE KOP

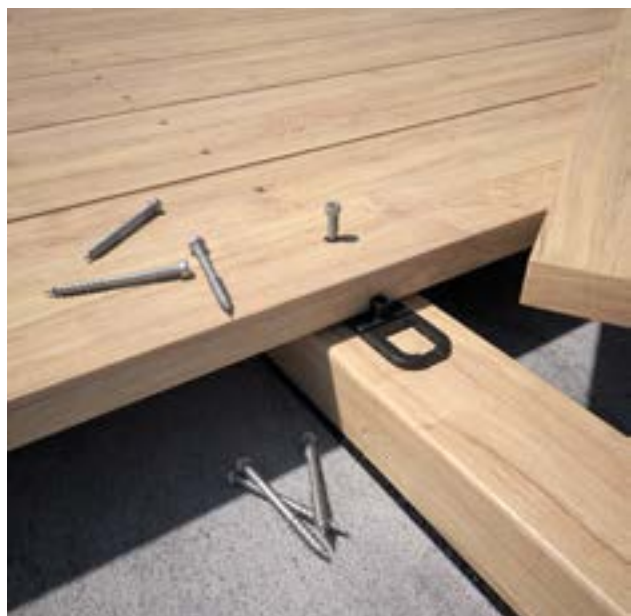
### DUBBELE DRAAD

De rechtsdraaiende schroefdraad onder de kop met een grotere diameter verzekert een efficiënte treksterkte en garandeert de koppeling van de houten elementen.

Verborgen kop.

### HARDHOUT

Speciale punt met zwaardvormige geometrie, ontworpen voor een efficiënte penetratie, zonder voorboring, in houtsoorten met zeer hoge dichtheid (met voorboring ook meer dan 1000 kg/m<sup>3</sup>).
