# KKZ EVO C5

## ȘURUB CU CAP CILINDRIC ASCUNS

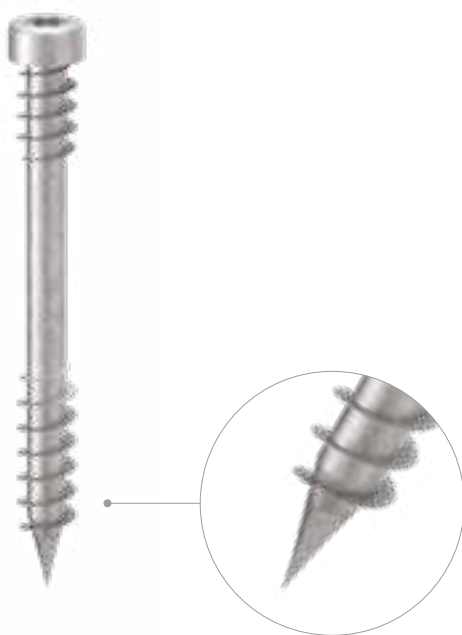
Înveliș multistratificat, ce poate rezista la medii externe clasificate C5 conform prevederilor ISO 9223. Salt Spray Test (SST) cu timp de expunere de peste 3000 h efectuat pe șuruburi care au fost în prealabil înșurubate și deșurubate pe lemn de brad Douglas.

Filetul de sub cap spre dreapta, cu diametrul mărit asigură o fixare eficientă la tracțiune, garantând cuplarea elementelor din lemn. Cap ascuns.

Vârf special cu geometrie de tip sabie special concepută pentru a perfora în mod eficient și fără gaură pilot esențele de lemn cu densitate foarte mare (cu un gaură pilot chiar și peste 1000 kg / m<sup>3</sup>).

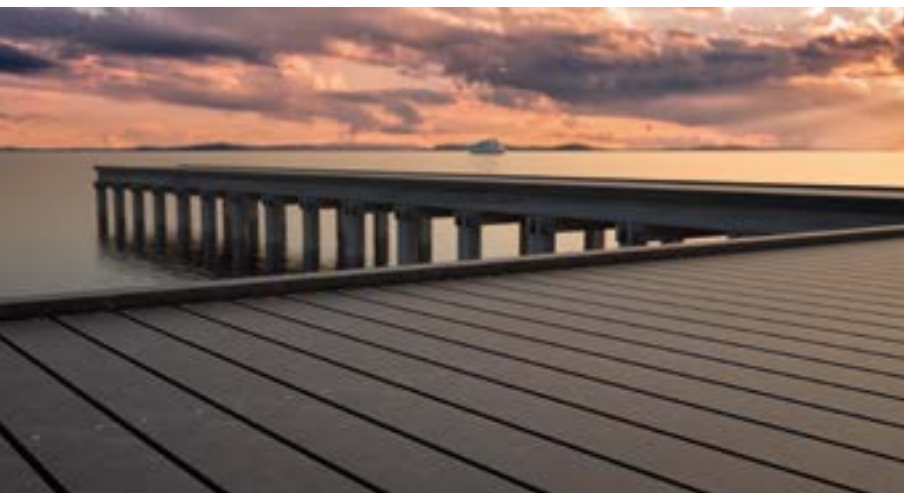
### DOMENII DE UTILIZARE

Utilizare la exterior în medii agresive.  
Scânduri din lemn cu densitate < 780 kg/m<sup>3</sup> (fără gaură pilot) și < 1240 kg/m<sup>3</sup> (cu gaură pilot).  
Scânduri din WPC (cu gaură pilot).

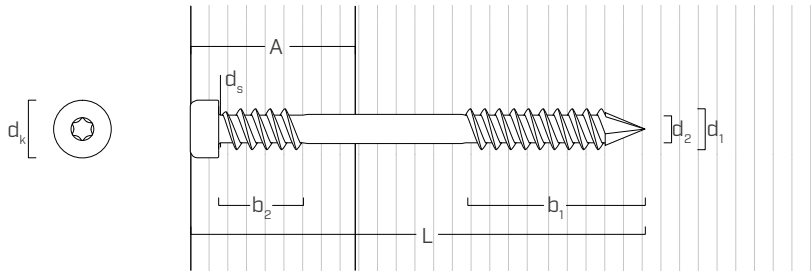
GEOMETRIE ȘI CARACTERISTICI MECANICE

GEOMETRIE

| Diametru nominal | d <sub>1</sub> | [mm] | 5 |
| Diametru cap | d <sub>k</sub> | [mm] | 6,80 |
| Diametru miez | d <sub>2</sub> | [mm] | 3,50 |
| Diametru picior | d <sub>s</sub> | [mm] | 4,35 |
| Diametru gaură pilot <sup>(1)</sup> | d <sub>v</sub> | [mm] | 3,5 |

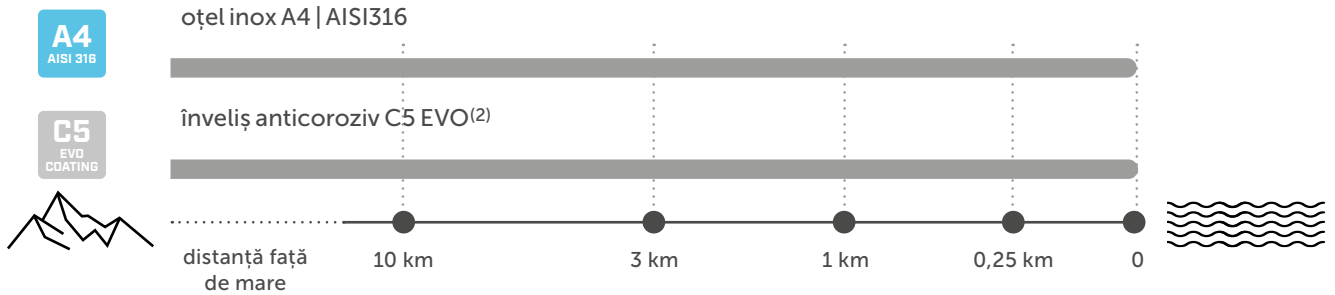
REZISTENȚĂ LA EXPUNEREA LA CLORURI<sup>(1)</sup>

DISTANȚĂ FAȚĂ DE MARE

<sup>(1)</sup> C5 este definită conform standardului EN 14592:2022 în baza normei EN ISO 9223.  
<sup>(2)</sup> EN 14592:2022 în prezent limitează la 15 ani durata de viață utilă a învelișurilor alternative.

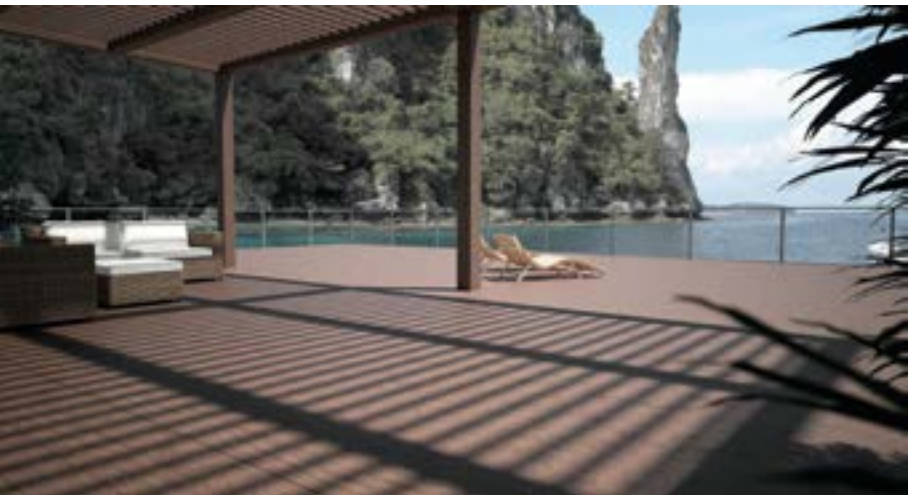
REZISTENȚĂ MAXIMĂ

Asigură performanțe mecanice ridicate chiar și în condiții foarte nefavorabile de corozivitate a mediului și a lemnului.
